## OCENA KEMIJSKEGA STANJA VODNEGA TELESA PODZEMNE VODE 1010 - KRAŠKA LJUBLJANICA

### Opis vodnega telesa Kraška Ljubljana [7]

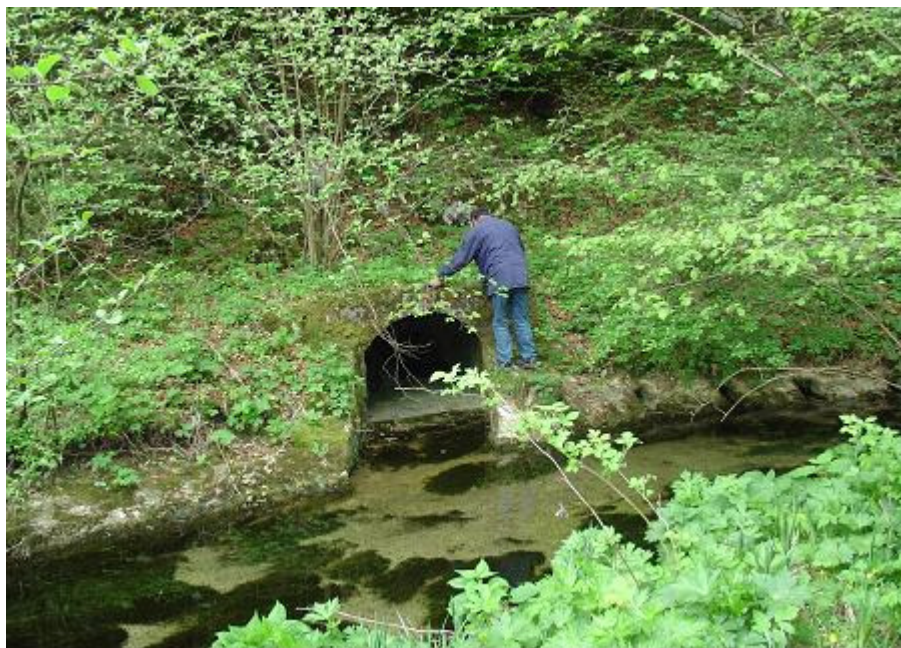
# HIDROGEOLOŠKA KARTA - VTPodV Kraška Ljubljaniica

Vodno telo se nahaja v dveh tipičnih vodonosnikih. Prvi, malo skraseli vodonosnik v dolomitu je mezozojske starosti. Je kraški in razpoklinski, obširen in visoko do srednje izdaten (slika 63).

Hidravlična meja med prvim in drugim vodonosnikom je večinoma litološka, mestoma tektonska. Za to mejo je značilna razlika v prepustnosti (red do dva reda velikosti) in razlika v poroznosti (kraška ali razpoklinska). Je večinoma prepustna do polprepustna, redkeje, ob tektonskih stikih, pa je lahko tudi neprepustna. Ker vodonosnika ležita drug na drugem, je meja med njima razširjena tudi v vodoravni smeri. Na območju Pivke in Postojne sta prekrita s krovniimi flišnimi plastmi, na območju kraških polj pa z aluvialnimi nanosi. Površinske vode s teh območij ponikajo v številne ponore in napajajo kraške vodonosnike.

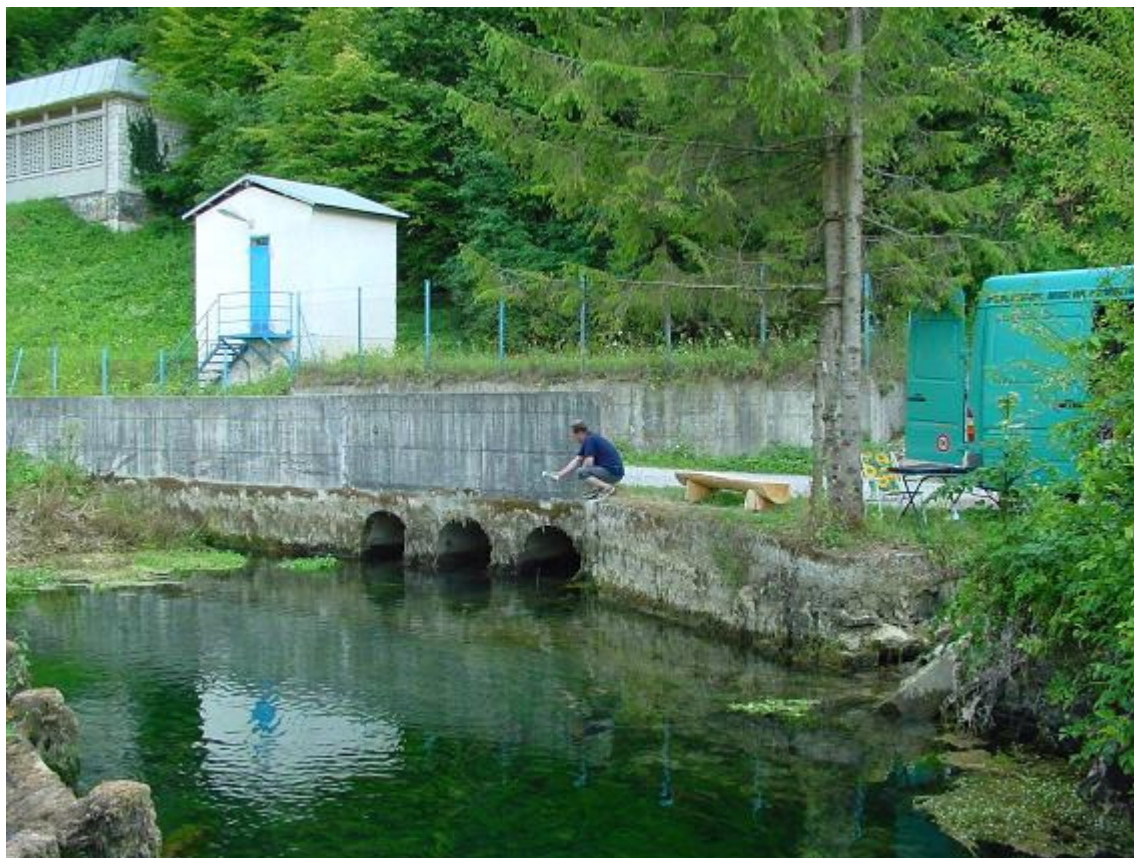
Vzorčenje pred zajetjem izvira Malenščica
